■ IZ 循環ポンプの破損について

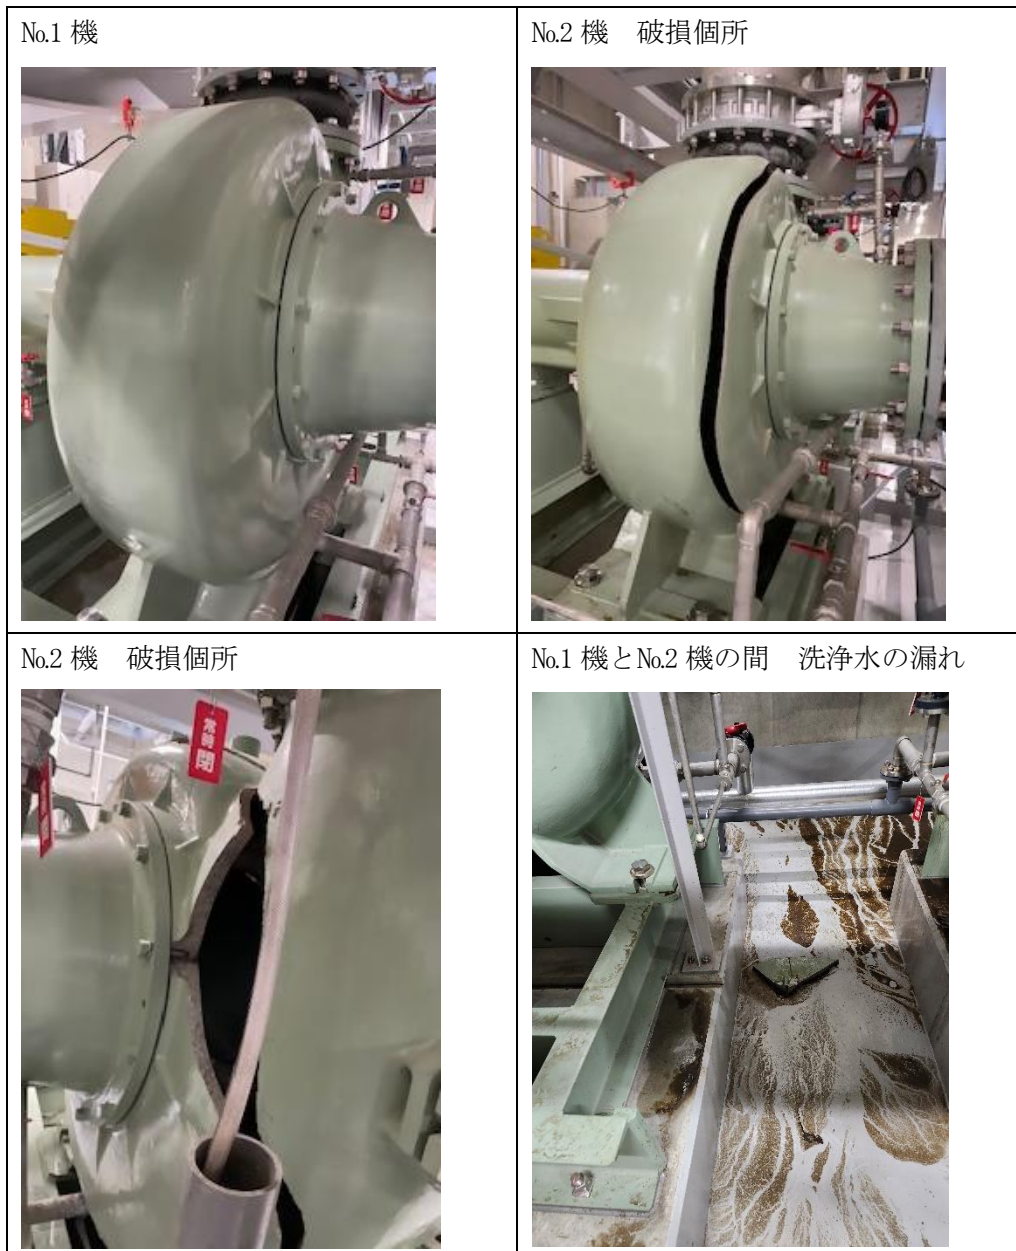
(3) 破損状況

8月14日(木)、停止中だった IZ 循環ポンプNo.2 機のケーシング(ポンプの中の汚泥が通る部分を覆う鉄製のカバー)が割れて、ポンプ内の洗浄水が機械室に漏れていた。監視映像から、14日午前2時ごろに発生したことが確認できた。

日立造船(株)に報告し対応を願う。現地確認した担当者からは、洗浄水中の残汚泥が発酵しガスが発生したことによる内圧の影響で割れたものと推測するとの見解だった。

8月19日(月)以降に本格調査を行う予定になる。
