不適合事項リスト

2025年1月15日

不適合事項写真（補修改善前）

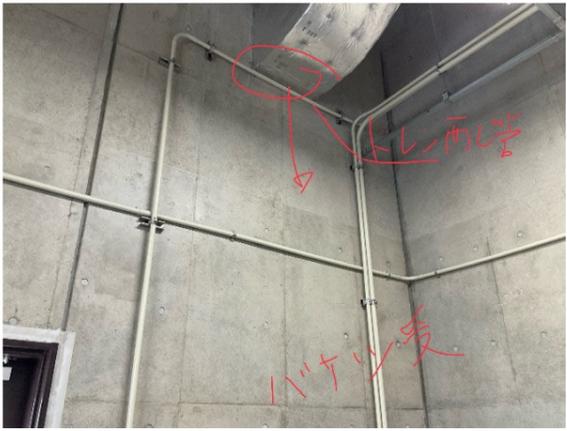
<p>1 1階工作室換気ダクト漏水</p>

番号	種別	区分		設備・機器	内容	対応	対応日	
		不適合	その他				予定日	完了日
1	土建	○	○	1階工作室	換気扇より雨漏りがある。	有圧換気扇においては強雨強風時には雨水が入り込むことはやむを得ません。現状のままとしますが、B1F排気ダクト部においてはダクトにドレン管を設けます。	2025年5月頃	
2	土建	○		1階管理エリア階段	手摺にぐらつきがある。	後日施工業者にて確認します。	2025年5月頃	
3	土建	○		1階管理エリア階段	コンセントが浮いている。	12/13 是正しました。	-	2024年12月13日
4	土建	○		2階処理室	換気扇から侵入した雨水が側溝へ流れない。	側溝際の水たまり部にカッターを入れ、水がたまらないようにします。	2027年1月頃	
5	土建	○		2階前処理設備前	2階前処理設備前の自動シャッターが全閉時に隙間がある。	シャッター下にゴム等スキマをふさぐ物を取り付けます。	2025年5月頃	
6	土建	○		3階南側	壁面塗装割れしている。(以前補修した箇所)	契約不適合期間終了時にまとめて補修します。	2027年1月頃	
7	プ	○		し尿油圧ユニット	オイル漏れがある。	12/13 メーカーにて分解点検およびパッキン交換をしました。経過観察をお願いします。	-	2024年12月13日
8	土建	○		側溝全体	全体的に側溝手前に水がたまり完全に水が流れない。水たまりになる箇所がある。	MC-22北側水たまり部モルタル増し打ち及びカッターを入れ水が溜まらないようにします。	2025年5月頃	
9	土建	○		越流ビット	マンホール付近の床塗装が剥離している。	契約不適合期間終了時にまとめて補修します。	2027年1月頃	
10	プ	○		各機器	サポートや各器機等の増し締め。 緩みが予測可能な箇所はダブルナット等の対策をすること。	12/14 破碎機廻りの外れていたナットを取付け、ダブルナットに是正しました。また各所確認し増し締めを行いました。	-	2024年12月14日
11	土建	○		高濃度臭気ファン	高濃度臭気ファン前床の塗装が割れている。	契約不適合期間終了時にまとめて補修します。	2027年1月頃

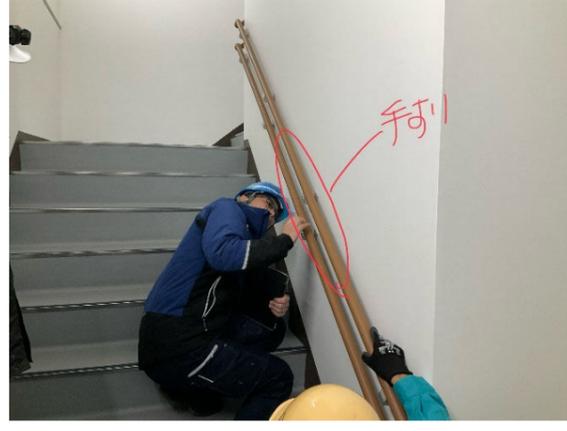
<p>2 1階階段手摺ぐらつき</p>

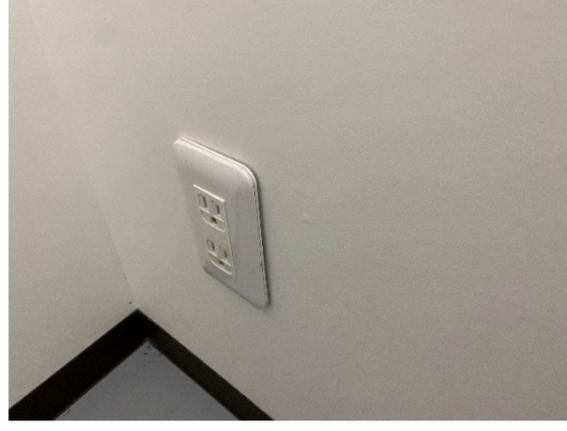
<p>3 1階階段コンセント浮き</p>

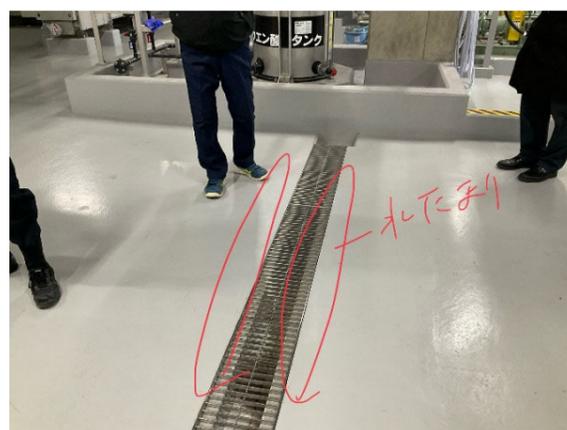
<p>4 2階処理室床排水</p>

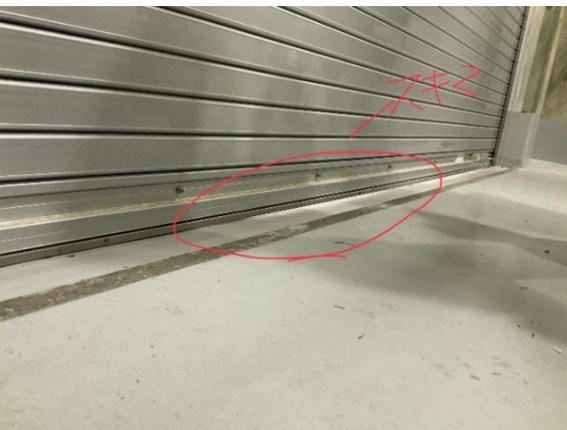
<p>5 2階前処理前シャッター隙間</p>

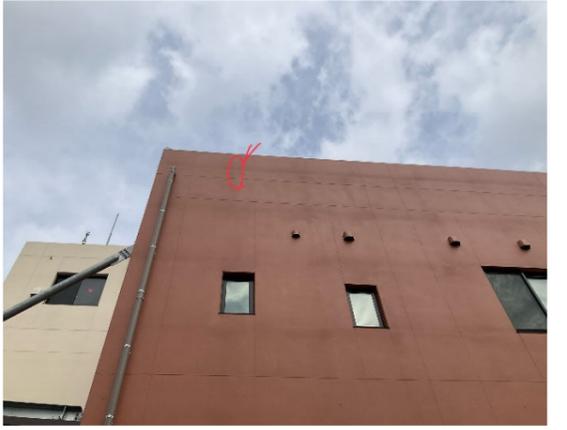
<p>6-1 3階南側外壁壁面塗装剥がれ</p>

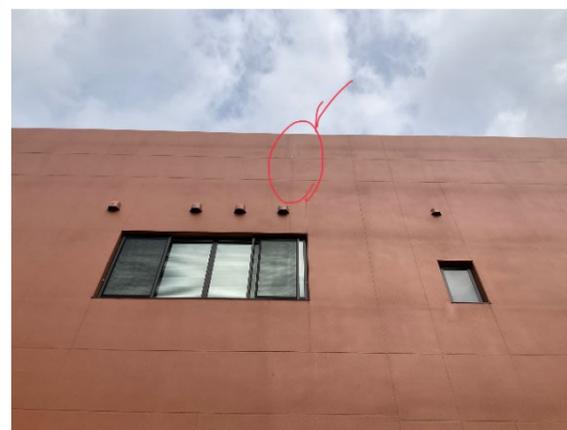
<p>6-2 3階南側外壁壁面塗装剥がれ</p>

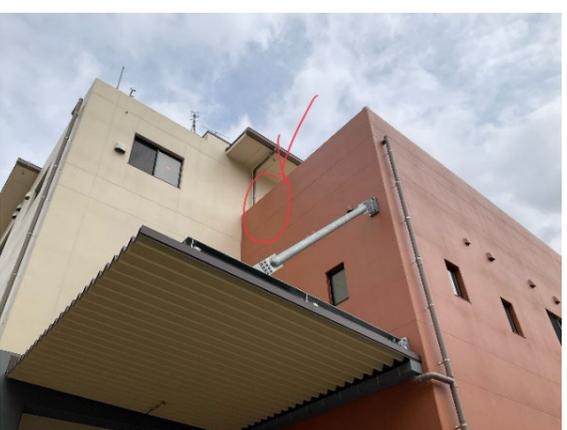
<p>6-3 3階南側外壁壁面塗装剥がれ</p>

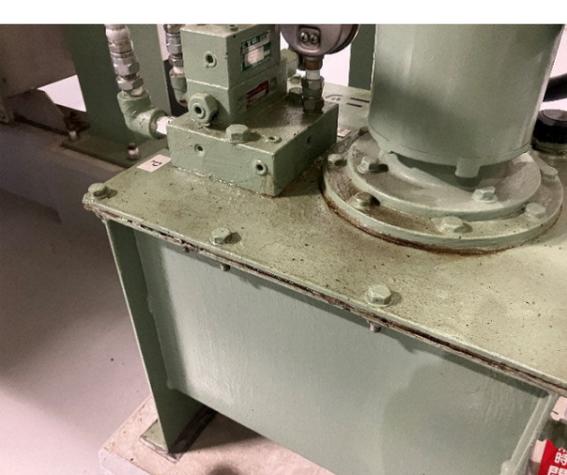
<p>7 し尿油圧ユニットオイル漏れ</p>

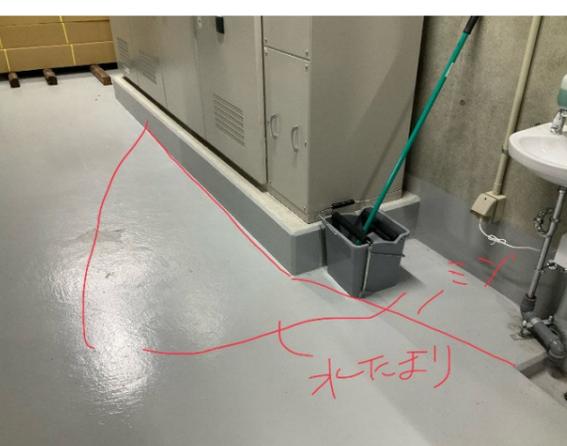
<p>8 床水たまり</p>

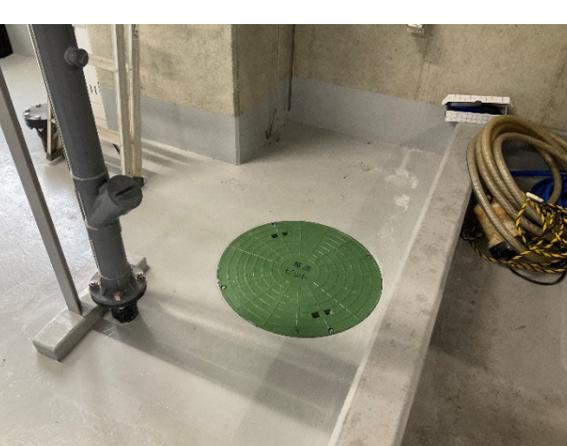
<p>9 越流ピットマンホール付近塗装剥がれ</p>

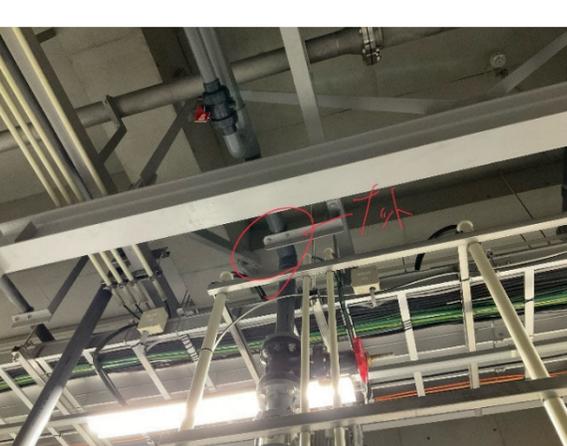
<p>10-1 各機器ボルト緩み</p>

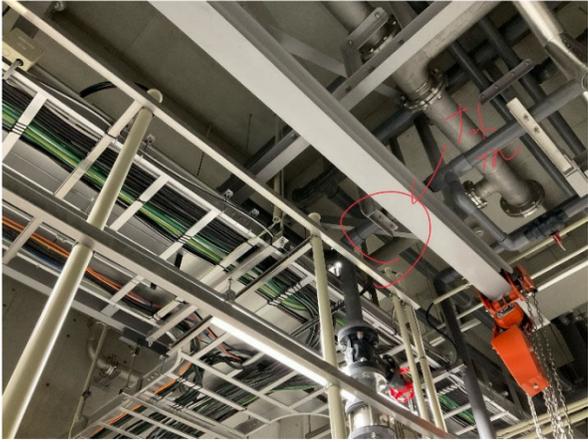
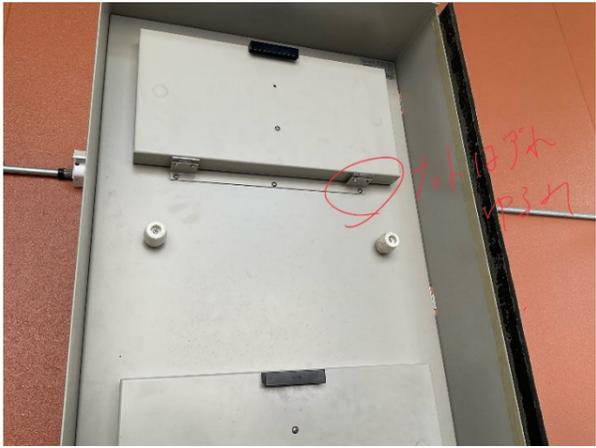
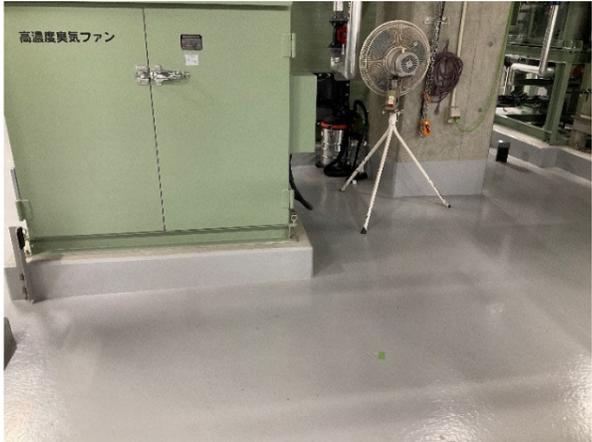
<p>10-2 各機器ボルト緩み</p>	<p>10-3 各機器ボルト緩み</p>	<p>11 高濃度臭気ファン前塗装剥がれ</p>

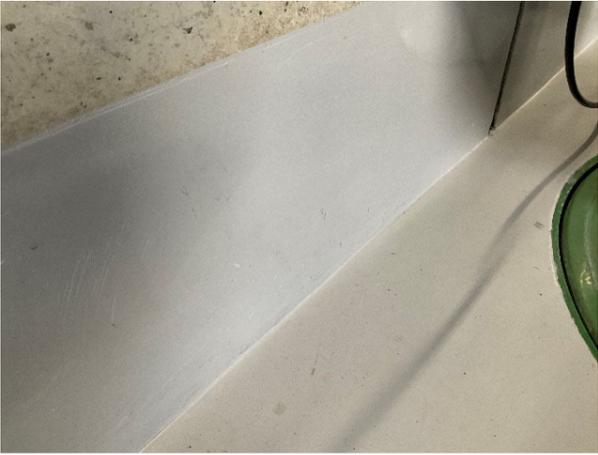
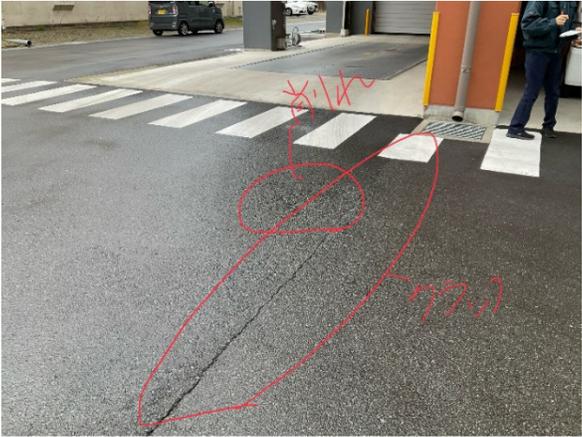
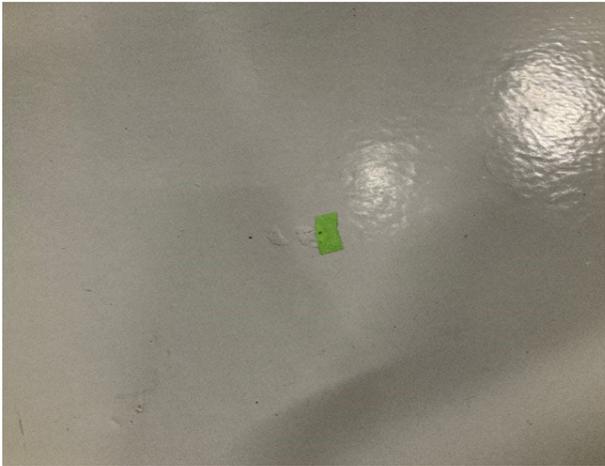
<p>12 受入室壁塗装剥がれ</p>	<p>13 受入室入口アスファルトひび割れ・削れ</p>	<p>14 受入室床塗装剥離</p>

12	土建	○		受入室	内側壁グレー色部ピンホールによる塗装剥離がある。	契約不適合期間終了時にまとめて補修します。	2027年1月頃	
13	土建	○		受入室	入り口アスファルトひび割れ及び削れがある。	ひび割れではなく打ち継ぎ目です。削れにおいては経過観察頂き、不適合期間終了時に協議願います。	未定	
14	土建	○		受入室	室内床の塗装剥離している。	施工不良による剥離ではなく、石などの噛みこみや、ホースの落下による損傷によるものと考えられます。他に補修箇所もあるため契約不適合期間終了時にまとめて補修します。	2027年1月頃	
15	土建	○		受入室	コンセントにぐらつきがある。	是正しました。	-	2024年12月14日
16	土建	○		受入室	シャッターが閉まらない事が続いている。 臭気が外に漏れるので対応を願う。	シャッターが閉まらない状態となった際に盤面の表示を確認願います。エラー表示内容により対応を検討します。	未定	
17	プ	○		助燃剤化装置、 活性炭脱臭塔	脱臭装置配管の液漏れがある。	パッキン交換等の手直しを行いましたので経過観察をお願いします。	-	2024年12月14日
18	土建	○		上水受水槽	排水先の設置	排水は床に流す設計となっており、排水勾配には問題ありませんでしたので、配管はそのままとしますが、側溝に流れる途中で機械基礎部の間に水たまりが出来ているため、モルタル等により水たまり部に勾配モルタルを打設します。	2025年5月頃	
19	土建	○		脱水し渣ホoppa	脱水し渣ホoppa付近に床塗装割れがある。	契約不適合期間終了時にまとめて補修します。	2027年1月頃	
20	電	○		中央監視室	モニターリモコンの不良がある。	リモコン交換します。	2025年3月頃	
21	電	○		データログ	目視の薬液使用量とデータログで差異がある。	配管内液の移動の可能性あり、9/12にチャッキ弁取付済。検証の為目視データをご提供下さい。→停止時の配管内流動を除外とするよう、運転時のみ積算とする変更実施します。	2025年3月頃

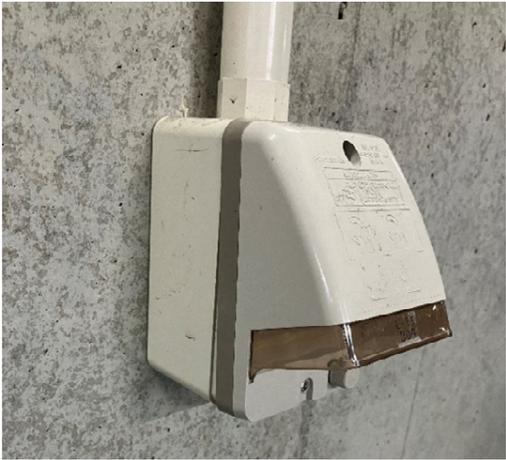
<p>15 受入室コンセントぐらつき</p>	<p>16 受入室シャッター動作不良</p>	<p>17 助燃剤化装置・活性炭脱臭塔ダクト水漏れ</p>

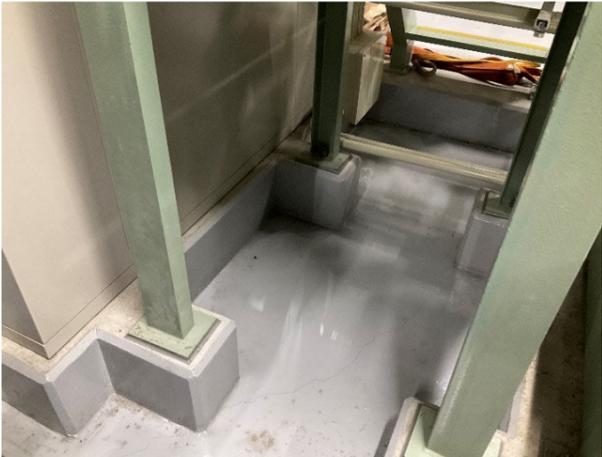
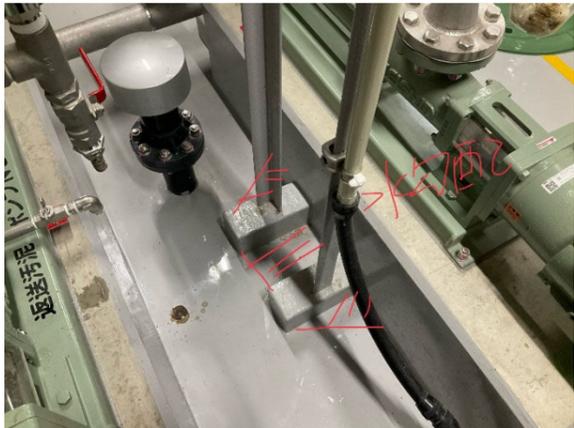
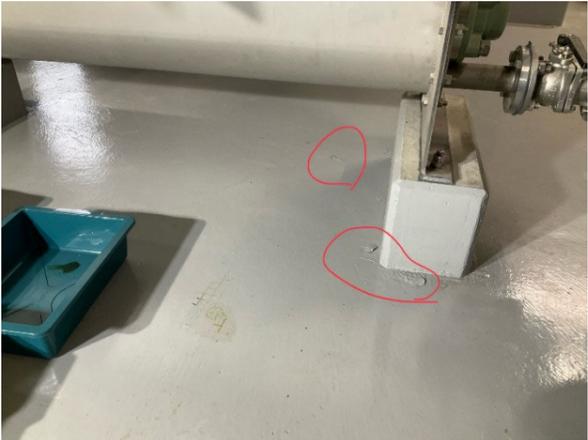
<p>18-1 上水受水槽排水勾配</p>	<p>18-2 上水受水槽排水勾配</p>	<p>19 脱水し渣ホッパ前床塗装剥離</p>

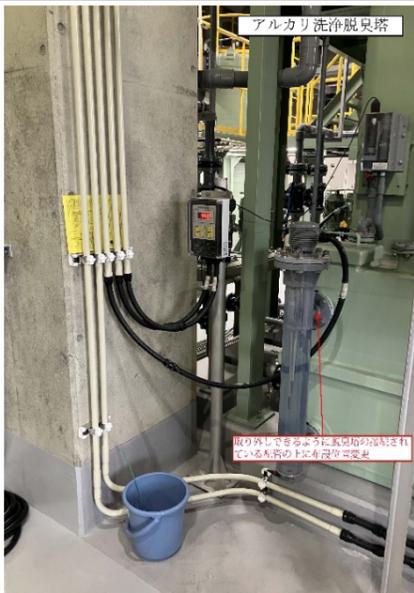
<p>20 中央監視室リモコン</p> <p style="text-align: center;">-</p>	<p>21 データログ薬品使用量整合性</p> <p style="text-align: center;">-</p>	<p>22 データログ次亜クエン酸積算流量異常</p> <p style="text-align: center;">-</p>
<p>23 中和アルカリ流量計液漏れ</p> <p style="text-align: center;">-</p>	<p>24-1 薬液洗浄塔タンクレベル計</p>

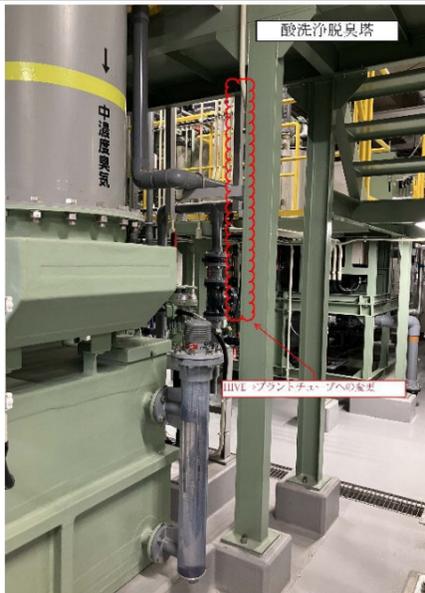
<p>24-1 薬液洗浄塔レベル計</p>

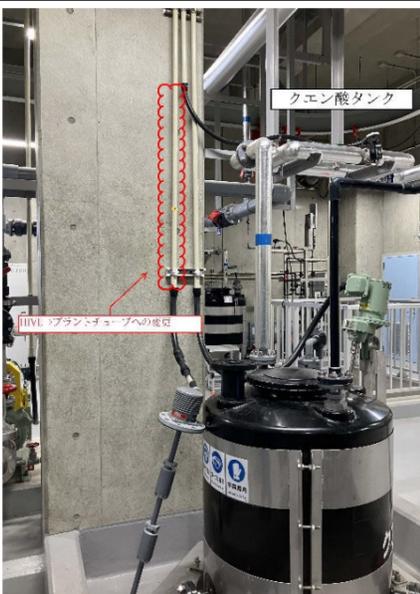
<p>24-3 クエン酸タンクレベル計</p>

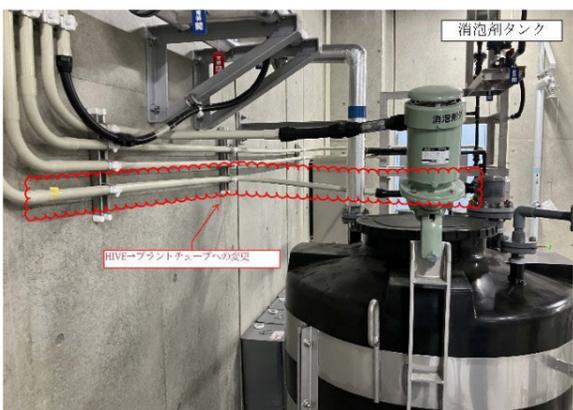
<p>24-4 消泡剤タンクレベル計</p>

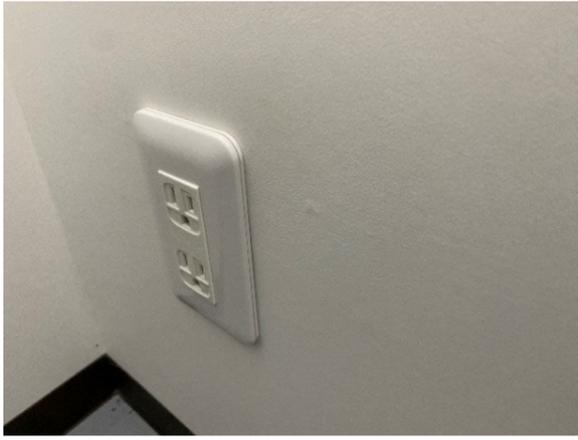
3	1階階段コンセント浮き	7	し尿油圧ユニットオイル漏れ

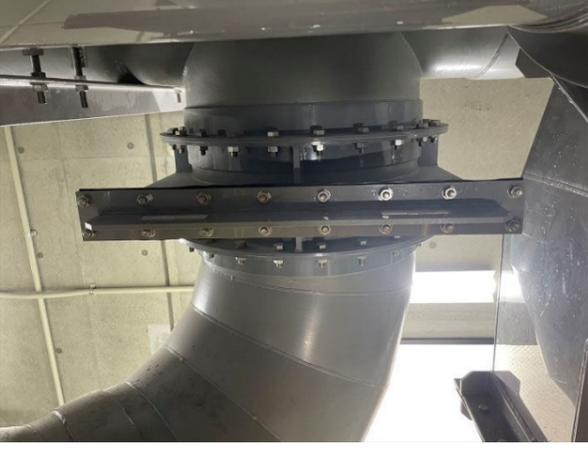
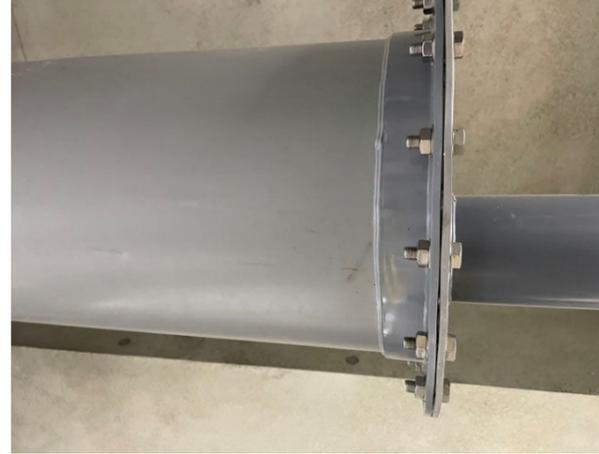
17-1	助燃剤化装置・活性炭脱臭塔ダクト水漏れ	17-2	助燃剤化装置・活性炭脱臭塔ダクト水漏れ
