JR古賀駅西口の現状と課題

1 上位関連計画の整理（古賀駅東口、古賀駅西口）

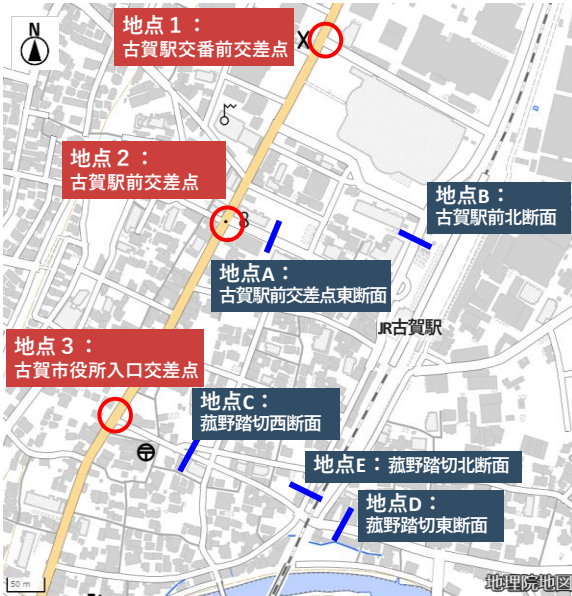
交差点交通量調査

調査日：2022年12月1日（木）、11日（日）
 時間帯：7:00～19:00
 対象箇所：地点1～3
 調査方法：調査対象地点を通過する車両を、方向別・時間帯別・車種別に計測

ナンバープレート調査

調査日：2022年12月1日(木)
 時間帯：7:00～19:00
 対象箇所：地点A～E
 調査方法：車両が通過した2断面をマッチングすることで、車両が移動したルート及び時間を整理。移動時間10分以内の車両を通過交通扱いとした
